20120321 墨西哥地震分析評估摘要

¹ 國家災害防救科技中心地震組

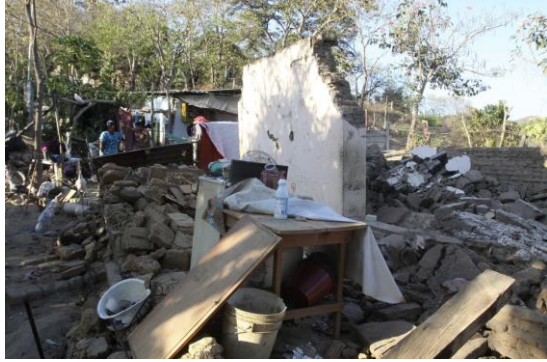
依目前相關資訊與報導，本次地震尚無造成人員死亡。已知災情主要為至少 11 人受傷、約 1600 棟房屋受損及 60 棟房屋倒塌。而距震央約 320 公里外之墨西哥市亦傳出零星災情，主要為建築物之屋瓦掉落等，並有一座天橋倒塌之災情傳出。瓦哈卡州當地部分醫院局部受損，病患被疏散至停車場安置，圖 5 至圖 7 為災情照片。

圖 5 格雷羅州房屋毀損情形(路透社)

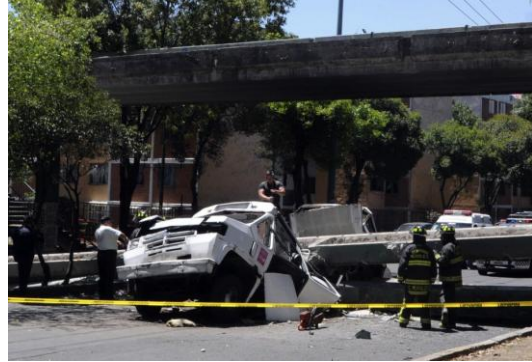
圖 6 墨西哥市一座天橋倒塌，砸中一輛巴士(路透社)

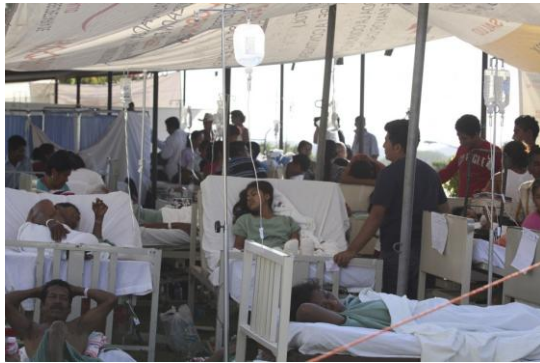
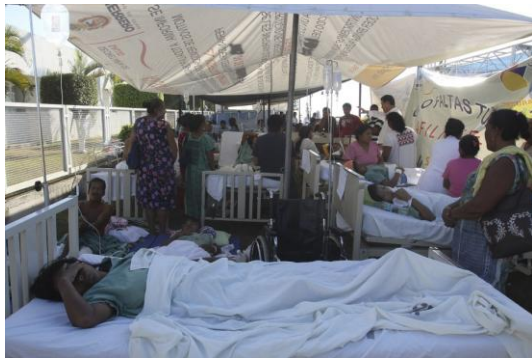
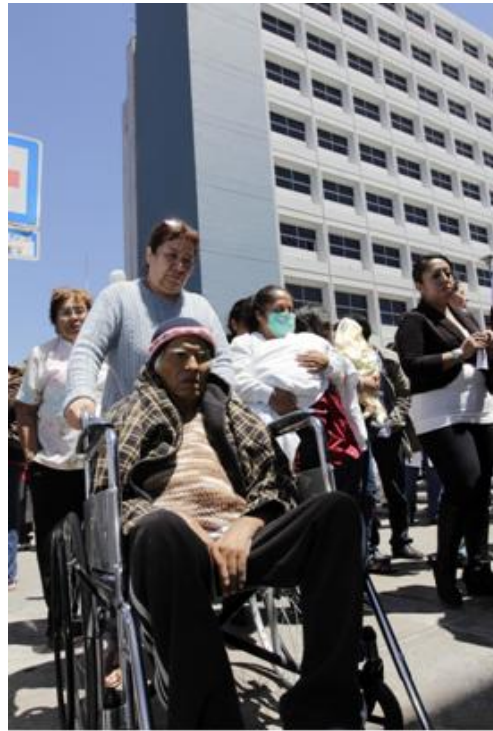
圖 7 瓦哈卡州部分醫院受損，病患被疏散至臨時急診室(路透社)
