## 20100414 青海玉樹地震分析評估摘要

1 國家災害防救科技中心地震組 2 國家災害防救科技中心資訊組  
3 國家災害防救科技中心體系組 4 國家災害防救科技中心氣象組

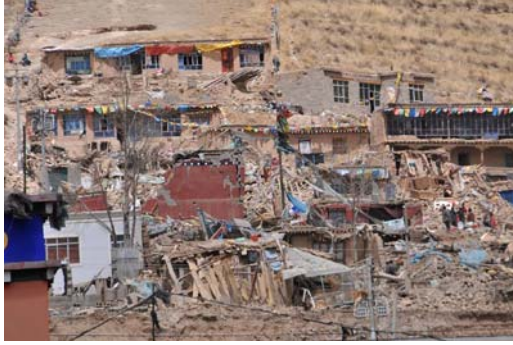
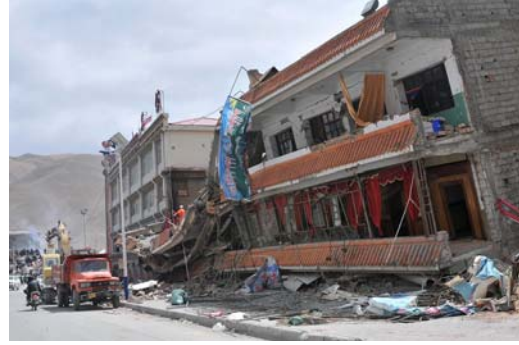
圖 2-1 玉樹縣當地多為土木造房屋，於地震中倒毀嚴重 (AFP)

人口 10 萬的玉樹縣多半是土木造建築，倒塌率高達八成（圖 2-1）。依據官方統計，震後玉樹州的受損房屋達 1.5 萬戶，約有 10 萬人需緊急安置。

與汶川地震相比，玉樹地震受災區域分布較為集中，便於搜救，但由於倒塌的建築物以單層土木結構的房屋為主，土坯房一旦倒塌就是粉碎性坍塌，不像鋼筋混凝土的建築物倒塌後可能還會有安全空間。因此玉樹地震中被壓埋的人員死亡率可能較高。後續觀察重點放在傷病人員的醫療救治和衛生防疫上。

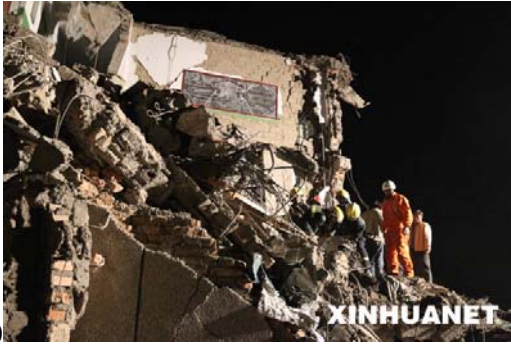
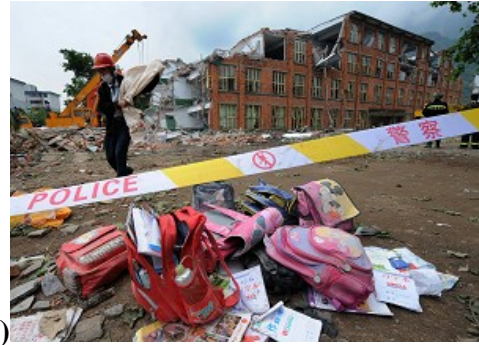
圖 2-2 學校倒塌情形：(a)玉樹民族綜合職業學校救援現場 (新華社)；(b)玉樹第三完小 (Getty Images)

強震來臨時正是多數學校早自習，許多學生都在反應不及下被活埋，其中以青海省玉樹縣民族職業綜合技術學校、玉樹縣第三完小最為慘重；玉樹縣民族職業綜合學校的女生宿舍甚至完全倒塌殆盡（圖 2-2）。青海玉樹州 192 所學校中，受災嚴重的有 63 所。震區因地震坍塌的校舍佔震區校舍總面積的 37.26%；未坍塌而結構受到嚴重損毀不能使用的校舍佔總校舍面積的 62.74%。

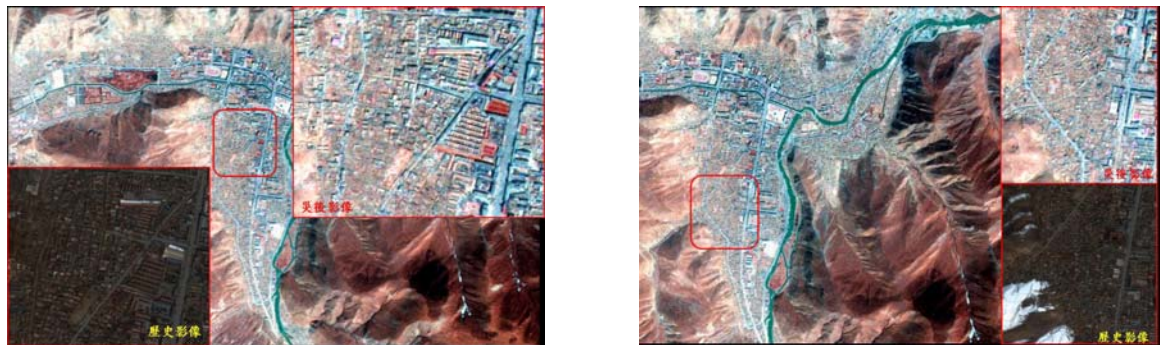
圖 4-2 福衛二號影像：玉樹藏族自治區 (國家太空中心)

透過由太空中心取得之福衛二號影像，經國家災害防救科技中心初步進行前後期影像比，推估此次震災房屋損毀區域面積約 122.8 公頃，如圖 4-1；圖 4-2 為災區震前震後影像比對。
