## 斯里蘭卡哈德穆拉村大規模崩塌事件報導

1 國家災害防救科技中心坡洪組

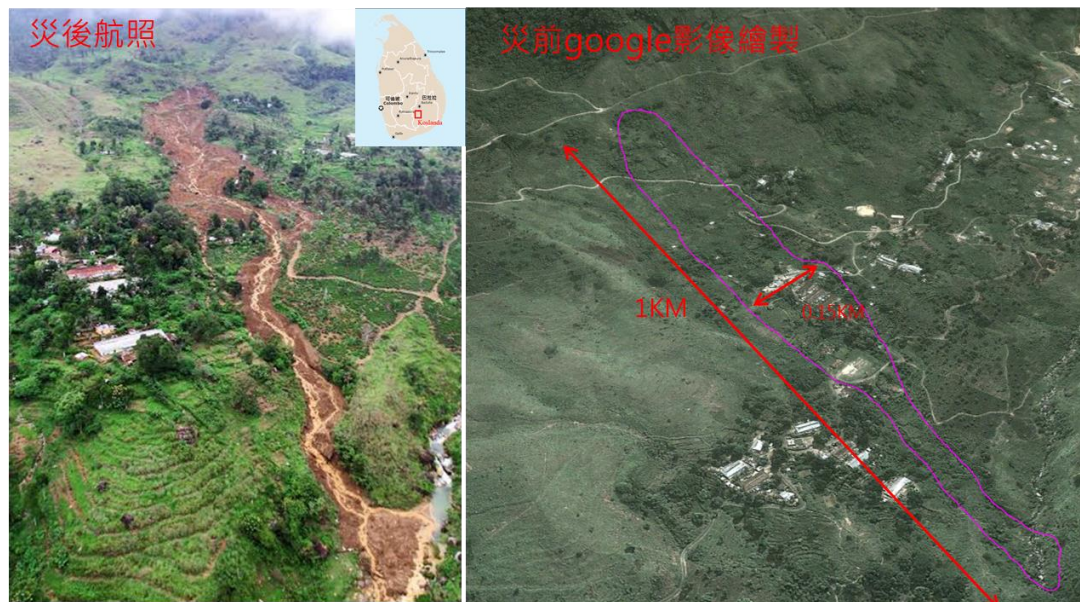
(Haldummulla) 的科斯蘭德 (Koslanda) 在當地時間 10 月 29 日上午 7:30 左右發生嚴重崩塌，崩塌範圍長 1km 寬 0.15km，最大堆積深度達 9m (圖 1)，截至 11 月 19 日統計，造成至少 12 人死亡、25 人失蹤，土石埋沒 66 棟房舍，總受影響的房屋 79 戶 314 人。由於災害發生當時許多小孩已至學校上課，因此，傷亡的多半是返家搶救財物的大人。

圖 1、崩塌前後期位置圖 (資料來源：<http://colombogazette.com/>)

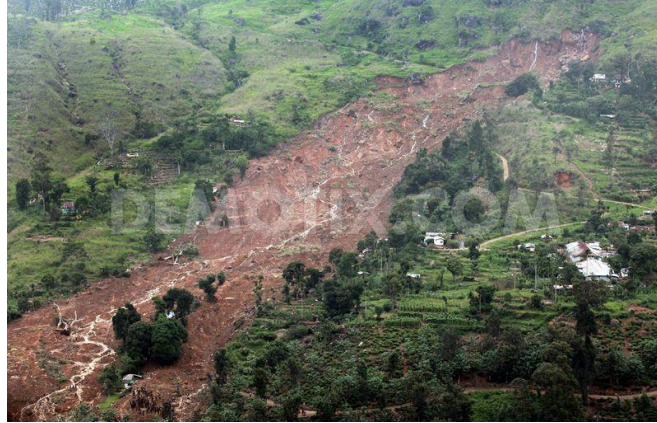
1、因降雨的情況持續，且巴杜拉（Badulla）地區的坡地崩塌警戒仍持續發佈，因此，救援工作常因降雨而中斷，科斯蘭德（Koslanda）崩塌區的土體表面仍有許多水流產生，顯示整個土體含水非常充沛，仍有持續崩塌的問題（圖 4）。

圖 4、源頭土體表面仍有水流（資料來源：Demotix.com）

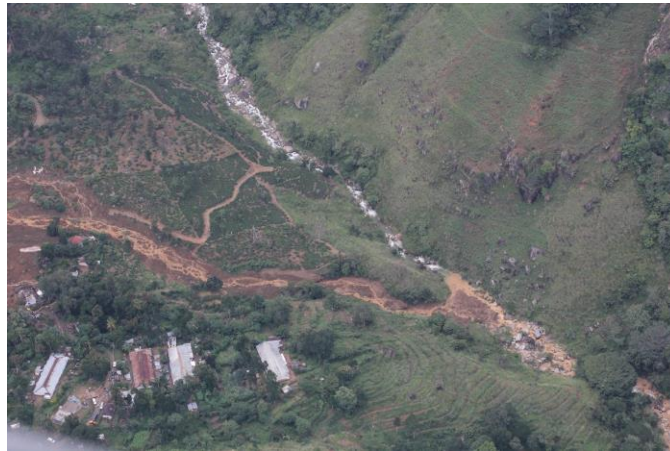
2、崩塌體堆積堵住溪流，目前尚無造成堰塞湖，但仍須注意後續是否持續崩塌及溪流上游水流流量過大，沖刷土體造成下游之災害。

圖 5、崩塌體堆積河道（資料來源：Newsfirst.lk）
