## 日本第 10 號颱風獅子山災情探討

傅鑣漩、施虹如、張志新

國家災害防救科技中心坡地與洪旱組

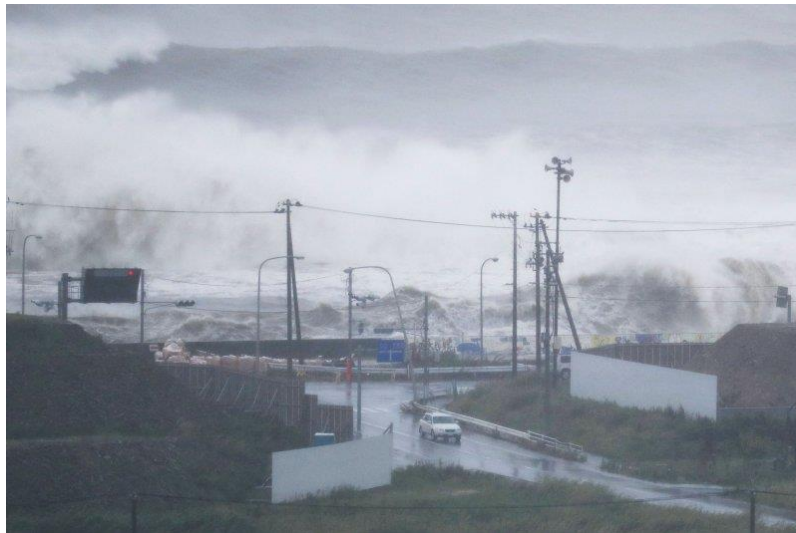
圖 2-第 10 號颱風在日本東北地區的海岸造成巨浪(美聯社)

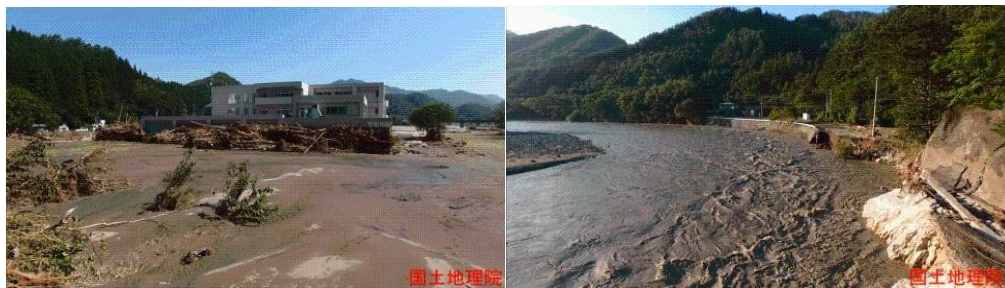
根據日本內閣府針對第 10 號颱風災害處置報告統計:共造成 22 人死亡、5 人失蹤、11 人輕重傷，千餘棟房屋毀損。岩手縣有 20 人死亡，其中 10 人為高齡者，尤其岩泉町乙茂地區高齡養護機構造成 9 人死亡最為嚴重。依據日本消防廳統計:發佈了 1,467 人避難的指示、3.9 萬人的避難勸告，而災情大多集中在北海道與岩手縣。其他災害統計:共發生 160 起土石流，16 起崩塌，多起河川潰堤及河水掏刷、溢淹之災害(圖 3)。其他衝擊影響方面，各地區水電中斷、通訊中斷、道路中斷，鐵路停駛；由於 10 號颱風東北地區登陸，東北和北海道地區共取消 100 個航班。另外，在 311 東日本大震災時損毀的福島第一核電廠，在此次為了避免危險性增加，暫停所有的工作操作。

圖 3-第 10 號颱風侵襲岩手縣災害照片(日本國土地理院)

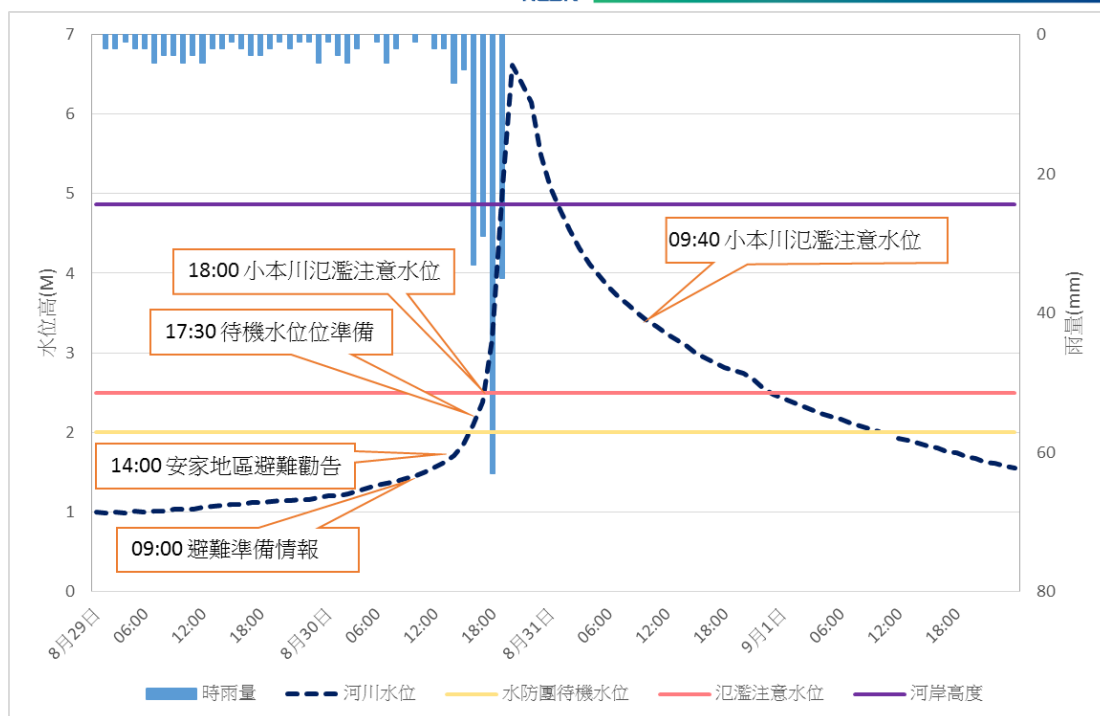
小本川下游赤鹿橋水位站(位於樂ん樂ん高齡安養中心下游約 3.5 公里)8 月 30 日 18 時起河川水位快速抬升，至 20 時至最高水位 6.6 公尺(圖 4)，超過河岸高度 4.87 公尺約有 5 小時，直至 31 日 0 時水位稍歇下降。30 日小本川河水暴漲，漫淹週邊，包含安養中心，河川水位高漲至岩泉老人長期戒護中心二樓(非樂ん樂ん安養中心)，工作人員及週邊住戶皆在三樓等待援助。但仍有岩泉町乙茂「樂ん樂ん」高齡安養中心 9 名老人因此而喪生。

圖 4-小本川赤鹿橋水位歷線與延泉町雨量組體圖

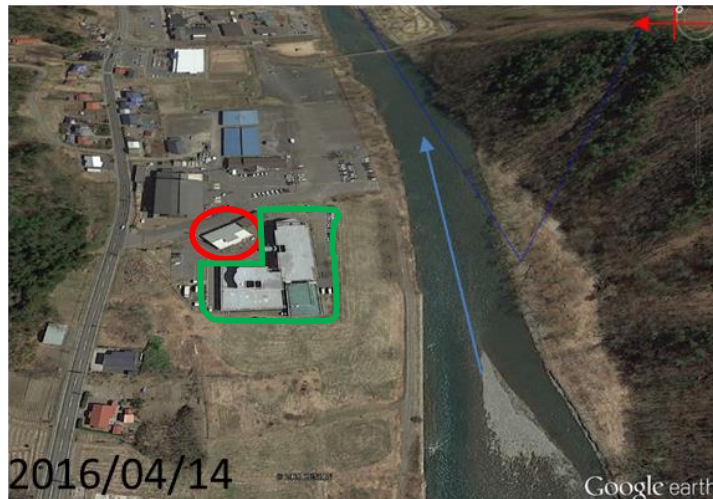
岩手縣岩泉町乙茂「樂ん樂ん」高齡安養中心(圖 5 紅色圓圈)，位於宮古西北方 23 公里處，成立於 2011 年，主要收容失智老人為主，2016 年收容人數為 9 人，入住率 100%，其相關醫護人員共有全職 6 人、兼職 2 人。地理環境部分，此安養中心為木造房屋，樓層一樓高。由 Google 影像可知，安養中心位在小本川行水區旁，河道旁無任何水工構造物(堤防)。此外在「樂ん樂ん高齡安養中心」旁，另有 2000 年成立，可容納 85 人的「岩泉老人長期戒護中心」，共有三層樓高(圖 5 綠色矩形)。

圖 5-岩手縣延泉町空照圖(Google earth)

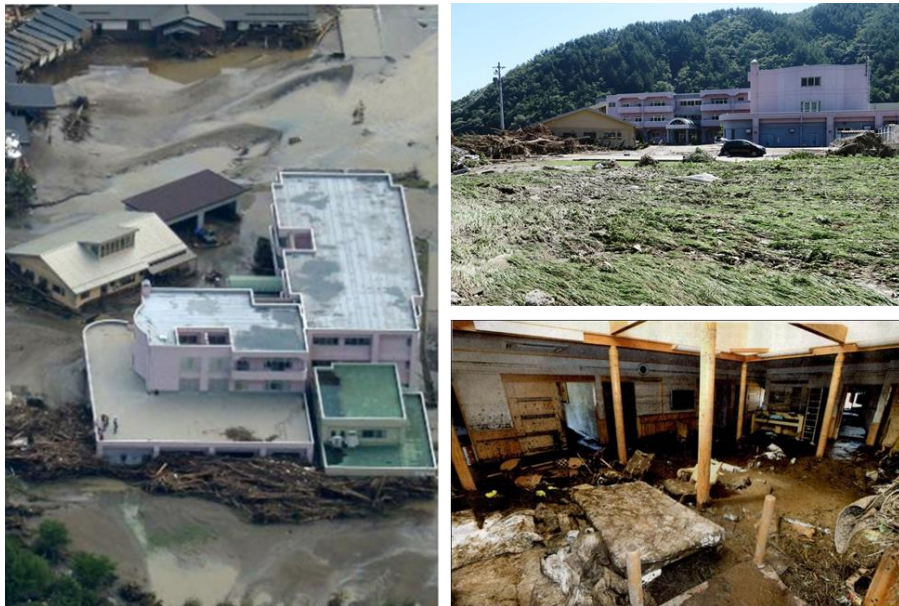
「樂ん樂ん高齡安養中心」9 人老人喪生(圖 6)引發議題包括:有無發佈避難勸告?或是否延遲發佈、防災演練是否足夠?以及安養機構是否位處安全無虞之處?日本河北新報報導中:自 2000 年至今,當地曾遭遇三次洪災,過去都有順利疏散避難,但此次最後結果是不想預見的慘重死傷。

安養中心是否有能力做好防災,對於日本大多機構而言,多數都有消防演練,但此演練通常針對火災,而非天然災害,故是否有能力針對天然災害的緊急避難疏散是有待確認。另外,一般發佈疏散避難準備、勸告的警訊,是否讓身心障礙且高齡者有足夠的時間進行避難,這是在檢討會議中討論的議題之一。

圖 6-樂ん樂ん高齡安養中心受災照片(日本防災系統研究所)

臺灣與日本在人口結構相似，屬於高齡化甚至進入超高齡的社會，對於高齡者如何面對極端氣候帶來的災害事件，是無法用一般災害處置應變來因應，需多加考量高齡者的應變能力。另外，社福機構設立對於災害演練不單單只是火災演練，還需要考量天然災害所帶來的影響，往往天然災害演練時常被忽略的項目。而社福機構是否位於安全所在地，如何讓既有的社福機構面對災害時，讓災損降低，而新

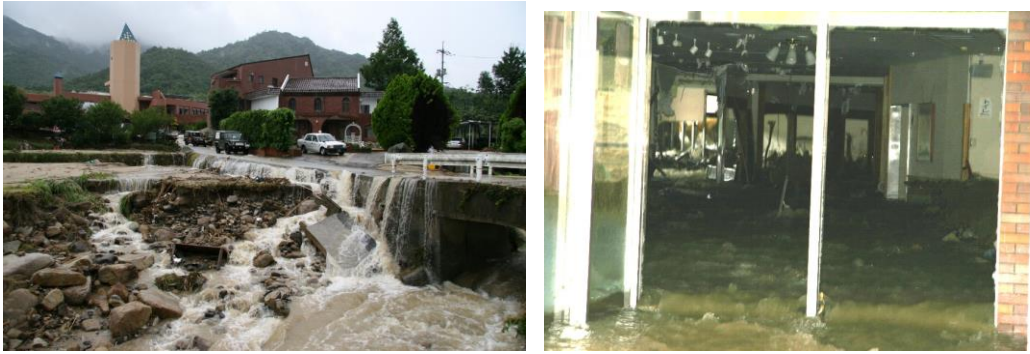
2009 年日本中國和九州北部暴雨(山口暴雨)(圖 7)，使得高砂特別養護老人院(社会福祉法人ライフケア高砂)，在山洪爆發影響下造成 7 人死亡。另外，2010 年奄美大暴雨(圖 8)，鹿兒島縣奄美地區水淹一層樓高，使得養護機構疏散避難不及，造成 2 人死亡。僅管 1999 年廣島縣吳大大規模崩塌災害，造成安養護理機構 32 人死亡，因而傳出相關防制修訂之契機，但機構受災的消息仍然屢見不鮮。

圖 7-2009 年日本中國和九州北部暴雨(山口暴雨)災害照片(日本  
防災系統研究所)

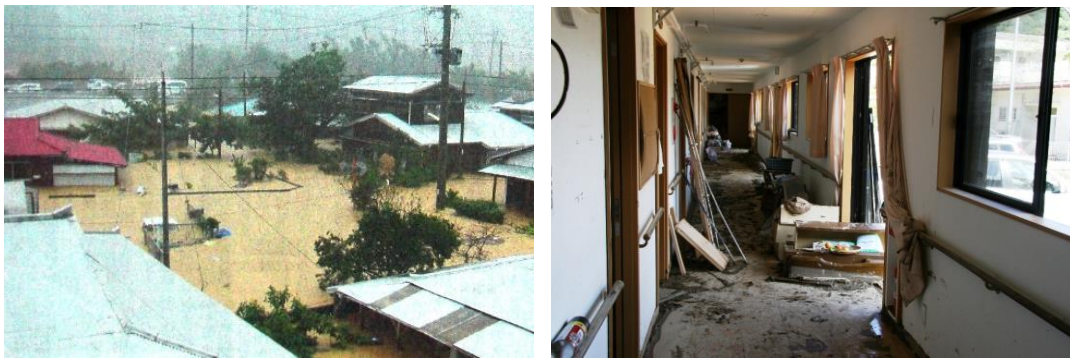
圖 8-2010 年奄美大暴雨災害照片(日本防災系統研究所)
