## 2012 日本九州北部豪雨事件解析

1 國家災害防救科技中心坡地組

### 摘要

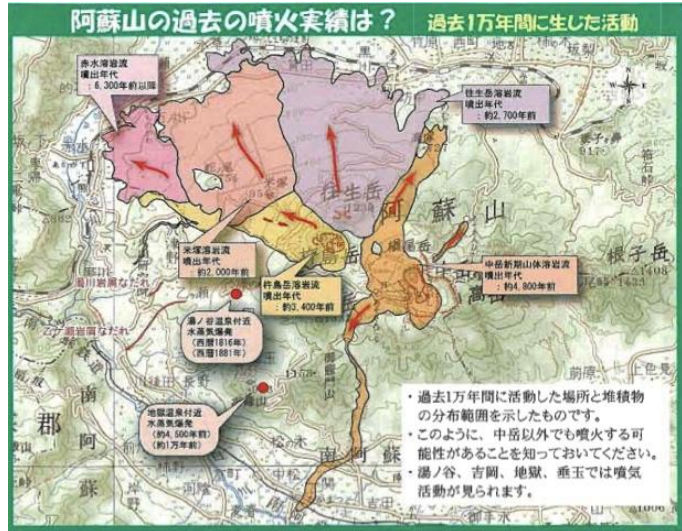
圖 4 阿蘇火山過去因火山活動所噴發物質的範圍（引用自熊本縣政府）

由於坡地災害和死傷狀況集中在熊本縣阿蘇地區，從地形地理條件探討。依據國土交通省發佈的報告可發現，坡地災害的類型，主要以土石流災害為主，而其他地滑以及急陡坡地崩塌事件較少。以豪雨為主要誘發因子的事件來看，這樣的結果較少。探究原因：阿蘇地區主要由火山地形和火山噴發物組成，阿蘇火山歷史上曾經發生過四次大爆發，最後一次爆發在九萬年前，那時爆發之後的火山噴發物幾乎覆蓋了九州全島，爾後由於降雨、水流匯集和其他小規模爆發等現象反覆發生，造成地表侵蝕並形成一巨大火口湖，最後湖水乾涸之後形成了目前可見的大型火口湖平原。近年來，火山的活動並未停止，每隔幾年仍有火山灰的噴發，因此阿蘇地區（包括阿蘇市以及南阿蘇市）的地表覆蓋了一層相當厚的火山灰，並且其餘的地方地質組成主要是為火山岩。

被火山灰覆蓋的區域，由於逕流水不易滲透至土壤下方，且容易在坡面上形成蝕溝，因此噴發之後只要有少量降雨即容易引發土石流。歷年來火山爆發之後，通常地方政府會調降被火山灰覆蓋區域坡地災害

的降雨警戒值，以提早疏散避難，防範土石流災害的發生。從此次豪雨造成之坡地災害分佈顯示，大部份坡地災害的形態為土石流災害且集中在阿蘇地區；其災害形態與一般豪雨事件後，崩塌災害所佔比例較高有所差異，故判斷主因是火山地形和沈積物所造成之現象。
