2017 斯里蘭卡山洪暴發事件概述

1. 國家災害防救科技中心坡地與洪旱組

摘要

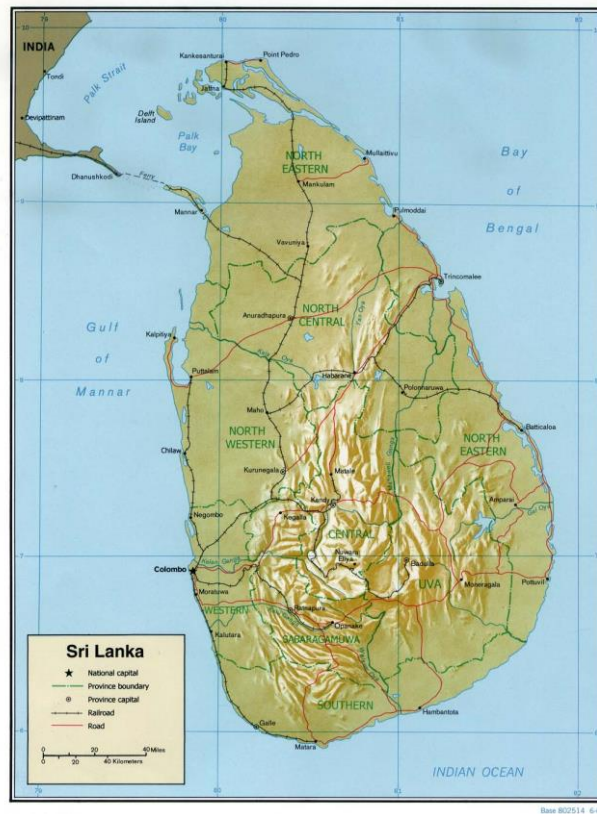
圖 1. 斯里蘭卡地形圖(圖片來源：Map Sharing)

斯里蘭卡位處赤道附近，整個島嶼形狀大概呈現梨形，北部是平原，中南部為高原，高原地形約佔全國面積的五分之一(圖一)。氣候屬於受季風影響的熱帶氣候，北部為熱帶草原氣候，南部為熱帶雨林

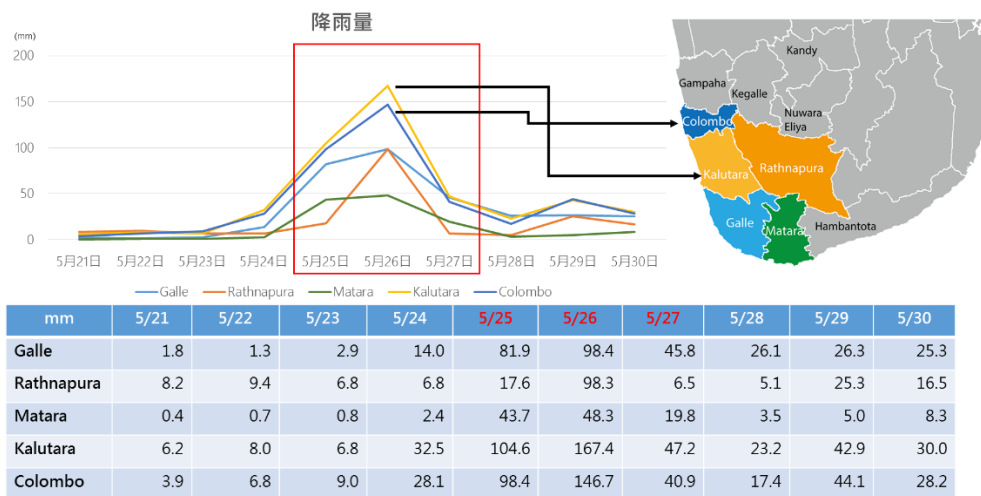
圖 2. 日降雨量與位置分布圖(數據來源：World Weather Online)

區約 60 萬民眾受到影響，在 Kalutara、Matara、Ratnaputra 等區都有淹水與崩塌的災情傳出(圖 2、圖 3)，在 Kalutara 區內至少發生了 5 場崩塌事件(圖 4)。UNRC(UN Resident Coordinator for Sri Lanka) 於 6 月 22 日表示，在此次豪雨事件所造成的淹水與崩塌災害事件中，共有 213 人死亡，76 人失蹤，約 3,000 棟房子被摧毀，斯里蘭卡政府投入超過 10,000 名軍人進入災區救災，至少有 77,000 民眾疏散，但一個月後仍有超過 3,400 位災區民眾居住在暫時收容所內，經濟損失估計超過 1 億 9 千 7 百萬美金(Theguardian、Sri Lanka Red Cross Society、BBC、CNN、AON empower results、ABC NEWS)。

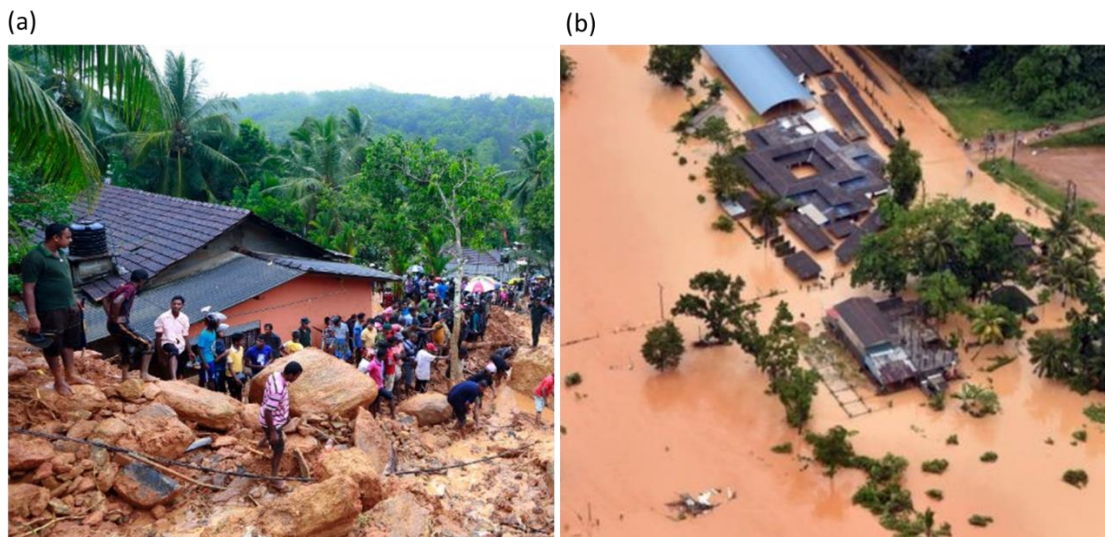
圖 4. 豪雨造成(a)Kalutara 區內 Bellana 村的崩塌與(b)Matara 區的淹水災情。(圖片來源:CNN、BBC)
